(水路への散布)

2005年3月10日(木)10:00~11:00

(1) 作業目的

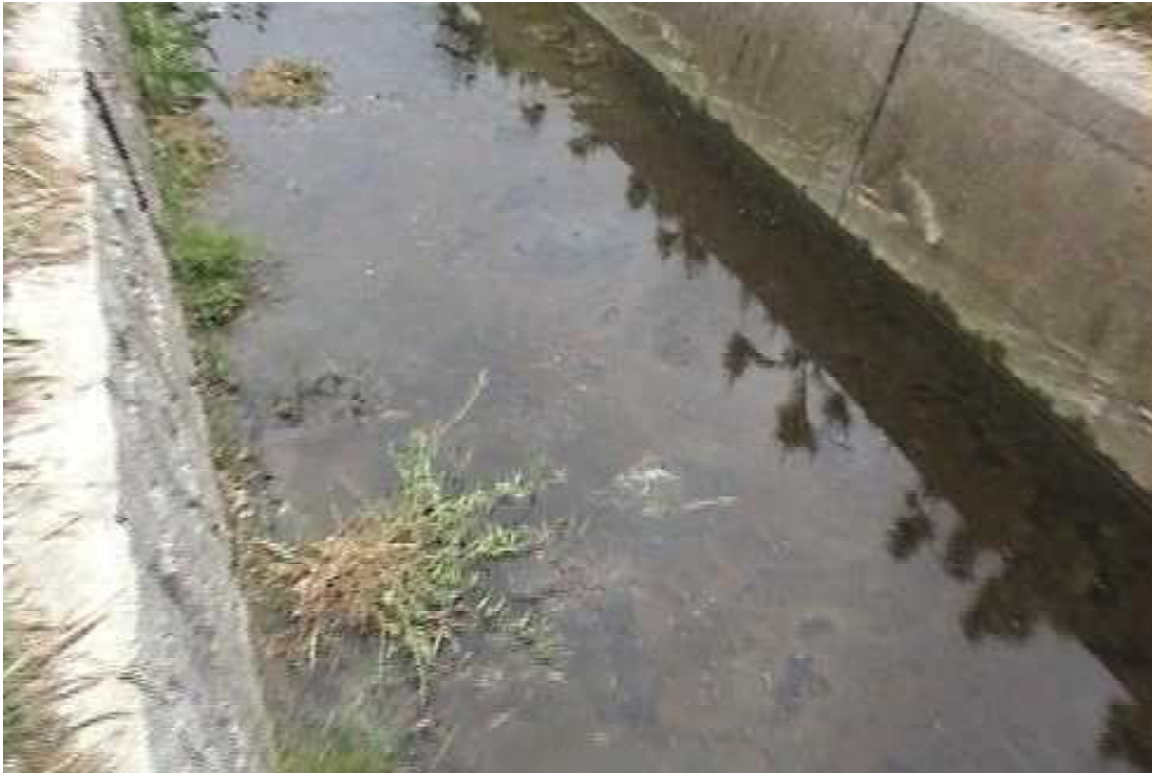
05/04/20

散布した部分は、水路底を覆っていた黒色部分がかなり分解されていた。上下流部分(未散布)については、ヘドロが堆積してきた。排水口は、04/20時点ではかなり改善されたように見えたが、04/25時点では、また黒色のヘドロが張り付いてきた。ただし、上下流部分の未散布箇所については、酷い臭気がするようになった。

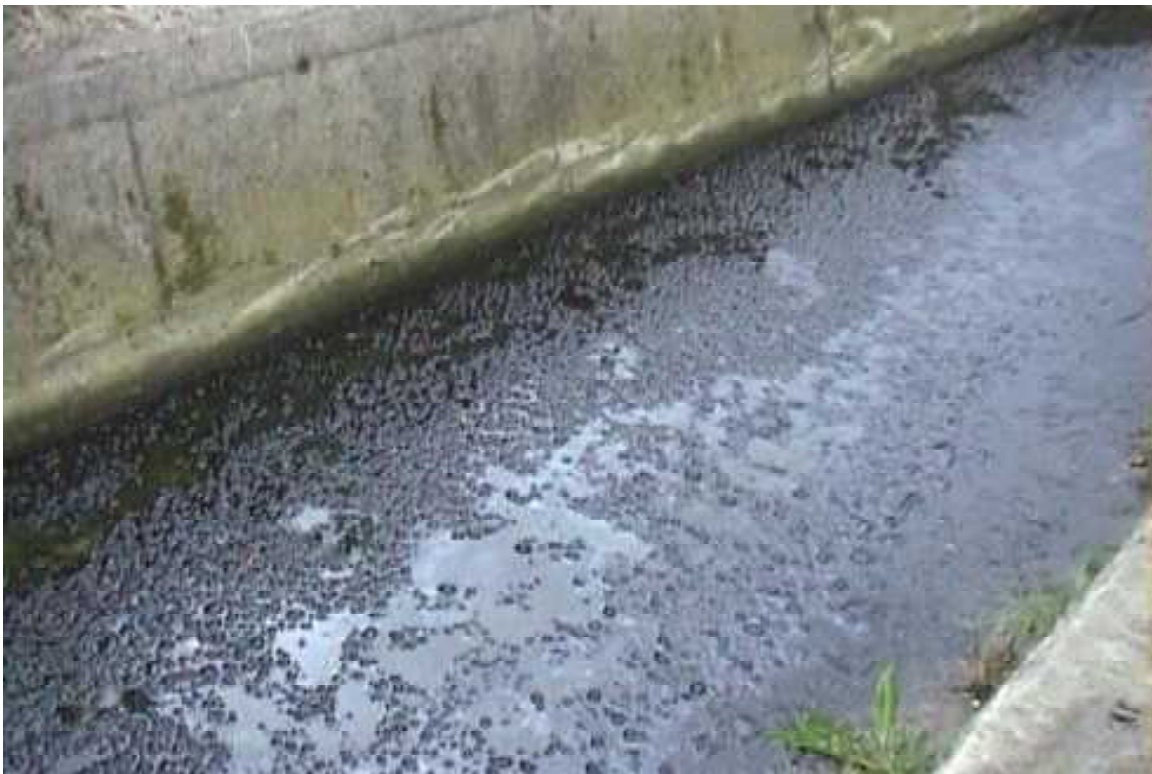
05/03/10

水路内へ雑排水等が流れ込み、ヘドロが堆積した状況にある。このヘドロが、近隣住民への臭気苦情、水質悪化など環境に対して負の影響を及ぼしている。このヘドロが堆積した水路の水質・臭気改善を目的とする。

当該対策区間については、施工範囲が小さいため人力散布を行う。なお、施工条件に最も適した固形タイプのバイオコローを散布する。排水口は、液状タイプのバイオリキッドを人力散布する。
