養殖場内におけるヘドロのサンプリング試験

2005年4月4日開始

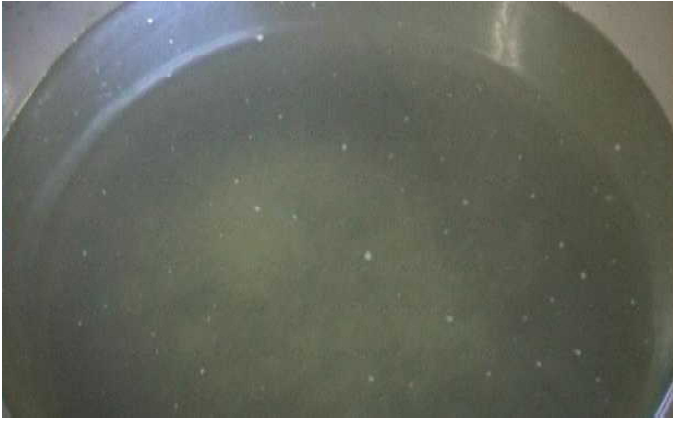
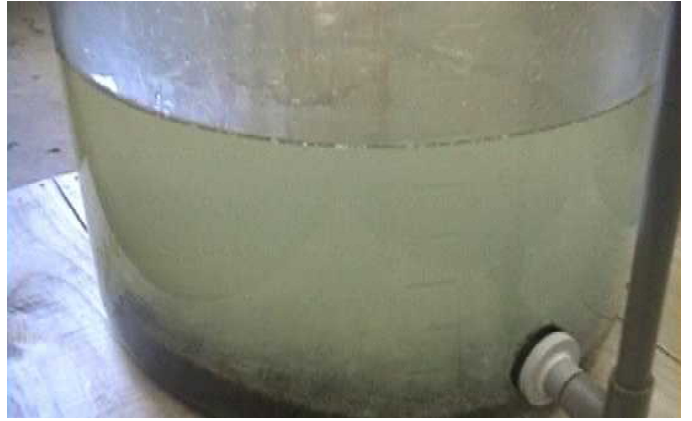
00 day

第1回目 0時間後（散布前）04/05

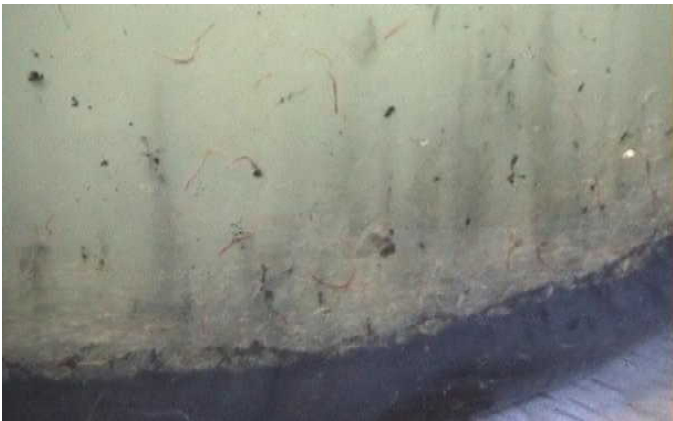
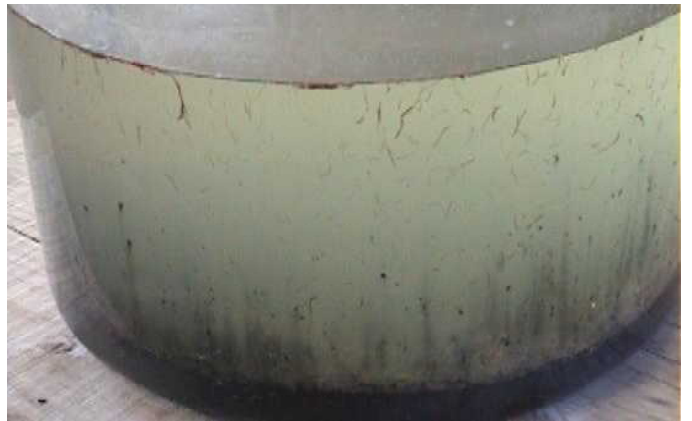
10 day

- ・ 水はにごっている状態。
- ・ 底質ヘドロは減っていない。
- ・ ヘドロのにおいがする。

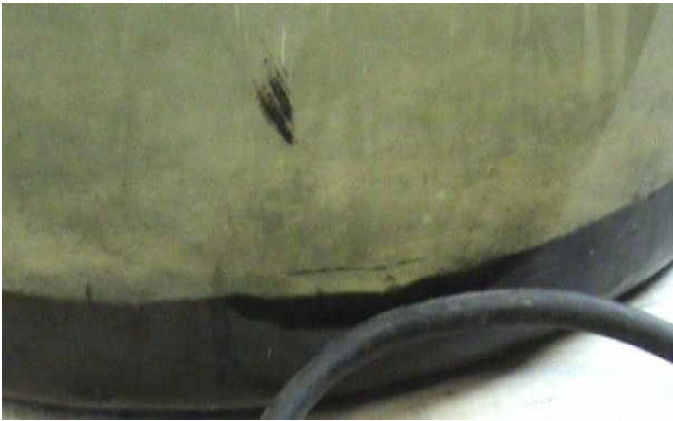
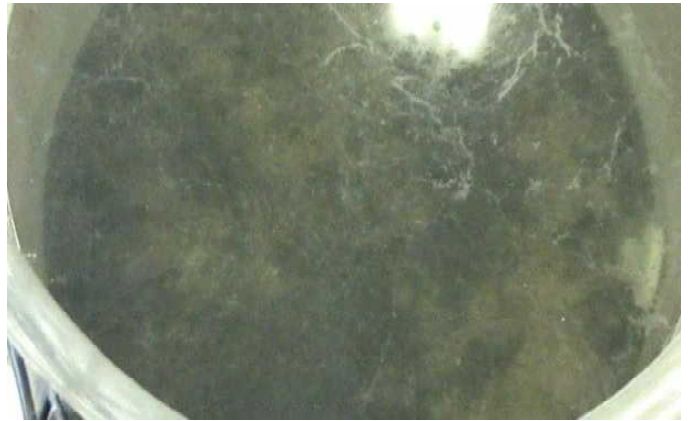
30 day

- ・ 水が若干にごって澄んできた。分解が進んでいるせいではないかと想定。
- ・ 底質ヘドロは5~6mm減ってきた。
- ・ かき混ぜると、まだ煙が立つ。
- ・ ヘドロを取り出してみると、まだ粘性で黒色。

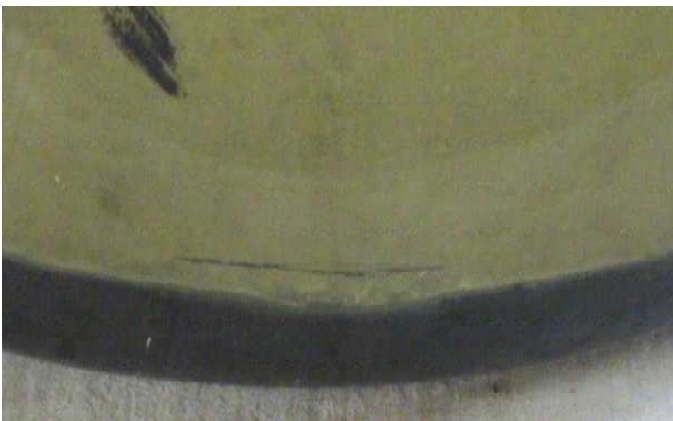
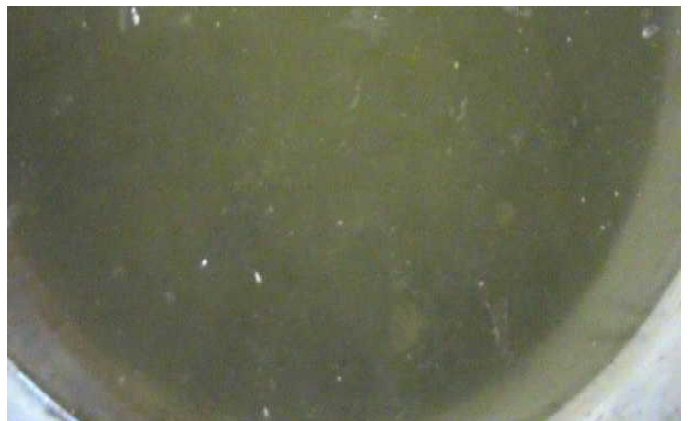
60 day

- ・ 8回目より良い状況であるが、変化の差異は少ない。
